### **REVISIÓN E INSPECCIÓN TÉCNICA DE LA MEZCLA EN FRÍO INSTALADA POR EL MÉTODO DE PARCHEO POR INYECCIÓN NEUMÁTICA EN LA LOCALIDAD DE TEUSAQUILLO.**

Autor: MARIA BRICEIDA SEPULVEDA COMEZAQUIRA.

UNIVERSIDAD MILITAR NUEVA GRANADA.  
FACULTAD DE INGENIERIA.  
PROGRAMA DE ESPECIALIZACION EN INGENIERIA DE PAVIMENTOS.  
BOGOTA. 2015

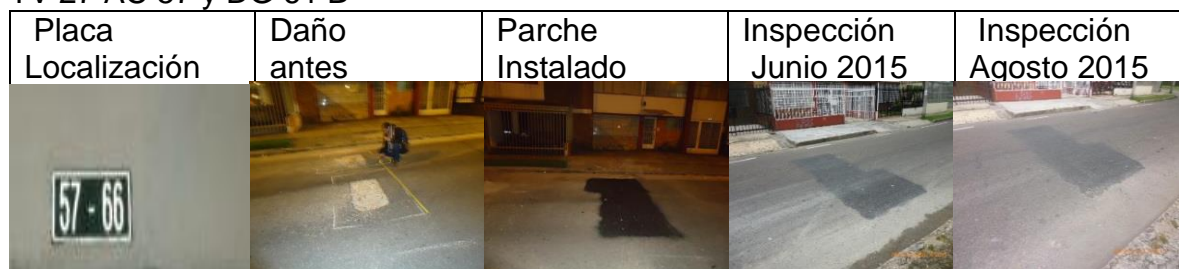
**CIV 13000675** Parche ejecutado el 15 de febrero de 2015 durante la noche en la TV 27 AC 57 y DG 61 B

**Figura 9.** Registro fotográfico de los parches instalados por CIV: placa de localización del daño (a), daño antes de la intervención (b), parche instalado (c), inspección parche en junio 2015 (d), inspección del parche agosto 2015 (e)

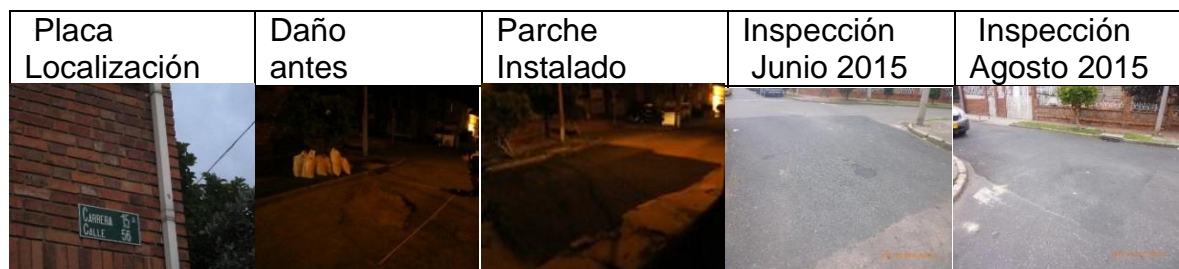
**CIV 13000856** Parche ejecutado el 16 de febrero de 2015 durante la noche en la KR 15 A y CL 56 y AC 57

**Figura 10.** Registro fotográfico de los parches instalados por CIV: placa de localización del daño (a), daño antes de la intervención (b), parche instalado (c), inspección parche en junio 2015 (d), inspección del parche agosto 2015 (e)

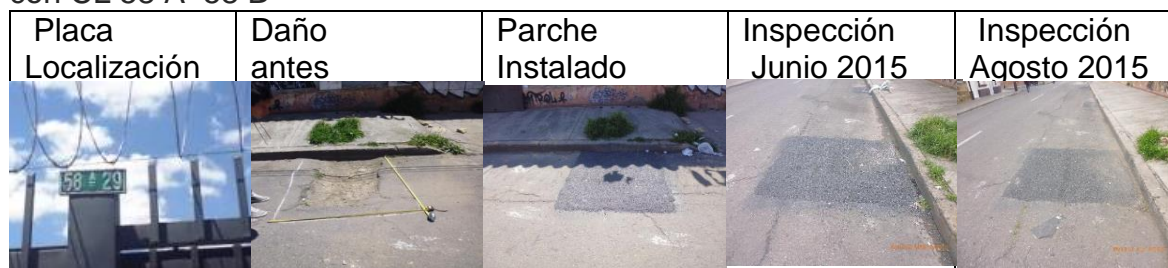
**CIV 3000696** Parche ejecutado el 16 de febrero de 2015 durante el día en la KR14 con CL 58 A 58 B

**Figura 11** Registro fotográfico de los parches instalados por CIV: placa de localización del daño (a), daño antes de la intervención (b), parche instalado (c), inspección parche en junio 2015 (d), inspección del parche agosto 2015 (e)  
**Fuente:** Elaboración propia

- Exudación: En la figura 11 del parche ubicado en el CIV 13000696 se observa una pequeña película de material de asfalto de aproximadamente 5 cm<sup>2</sup> el nivel de severidad del daño es baja (L), el asfalto no se pega a los zapatos o a los vehículos y esta área por ser mínima y no afecta la capacidad de frenado de los vehículos que por allí transitan.

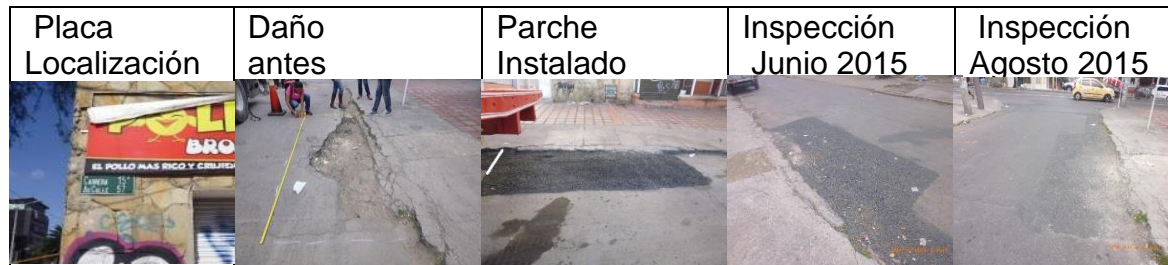
**CIV 13000802** Parche ejecutado el 16 de febrero de 2015 durante el día en la KR 15A con AC 57 a CL58

**Figura 12.** Registro fotográfico de los parches instalados por CIV: placa de localización del daño (a), daño antes de la intervención (b), parche instalado (c), inspección parche en junio 2015 (d), inspección del parche agosto 2015 (e)  
**Fuente:** Elaboración propia

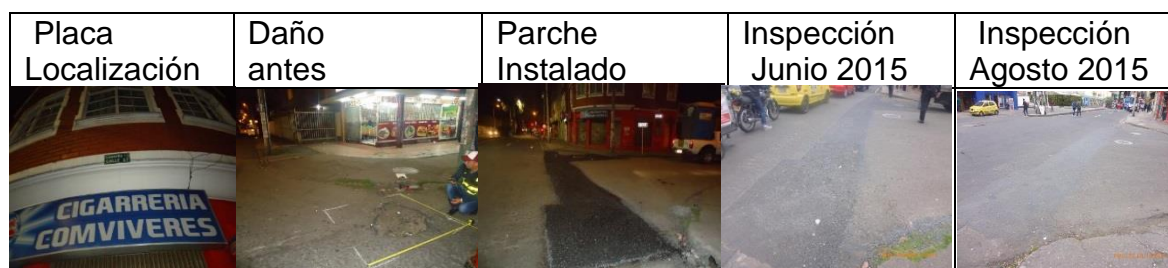
**CIV 13000871** Parche ejecutado el 17 de febrero de 2015 durante el en la noche KR 15 con CL 56 a 57

**Figura 13.** Registro fotográfico de los parches instalados por CIV: placa de localización del daño (a), daño antes de la intervención (b), parche instalado (c), inspección parche en junio 2015 (d), inspección del parche agosto 2015 (e)  
**Fuente:** Elaboración propia

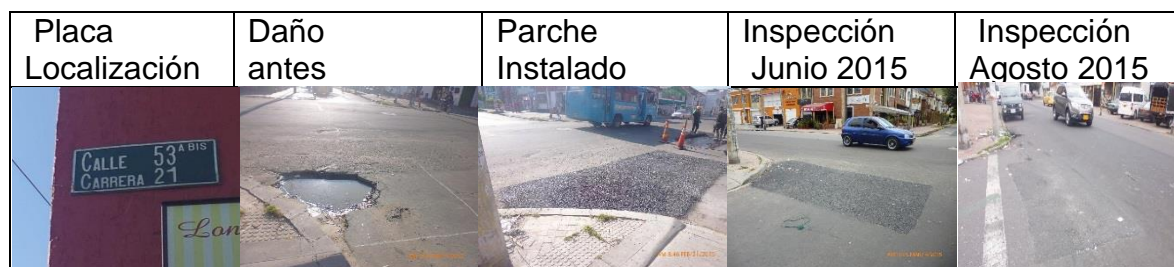
**CIV 13000966** Parche ejecutado el 18 de febrero de 2015 durante el día en la CL 53 A BIS entre KR 21 y 22.

**Figura 16.** Registro fotográfico de los parches instalados por CIV: placa de localización del daño (a), daño antes de la intervención (b), parche instalado (c), inspección parche en junio 2015 (d), inspección del parche agosto 2015 (e)

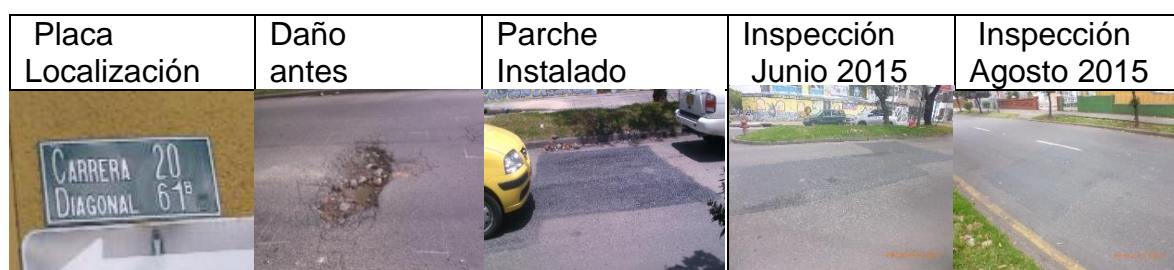
**CIV 13000336** Parche ejecutado el 20 de febrero de 2015 durante el día en la DG 61 B 40 entre KR 19 y 20.

**Figura 15.** Registro fotográfico de los parches instalados por CIV: placa de localización del daño (a), daño antes de la intervención (b), parche instalado (c), inspección parche en junio 2015 (d), inspección del parche agosto 2015 (e)

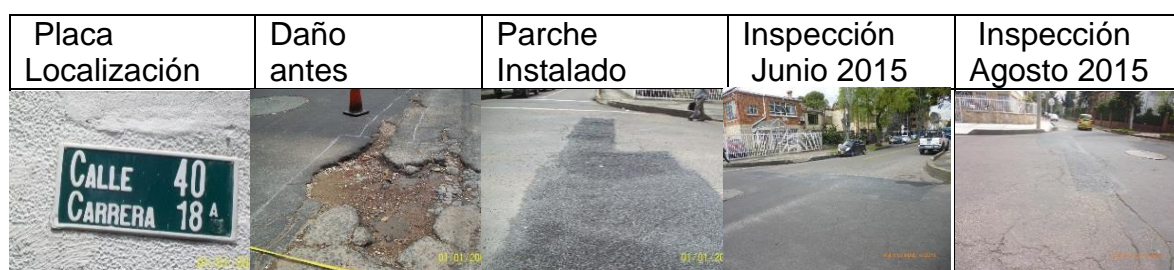
**CIV 13000794** Parche ejecutado el 24 de febrero de 2015 durante el día en la CI 40 entre KR 18 y 18 A

**Figura 17.** Registro fotográfico de los parches instalados por CIV: placa de localización del daño (a), daño antes de la intervención (b), parche instalado (c), inspección parche en junio 2015 (d), inspección del parche agosto 2015 (e)

- Desprendimiento de agregados: se observó desprendimiento total de un parches que estuvo sometido a la acción destructiva del agua es el caso del parche ubicado en el CIV 13000794 mostrado en la figura 17

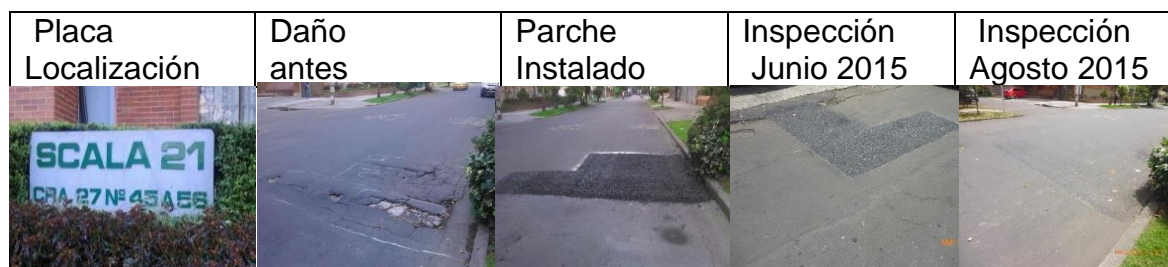
**CIV 13001388** Parche ejecutado el 27 de febrero de 2015 durante el día en la KR 27 con CL 46 a 45 A

**Figura 18.** Registro fotográfico de los parches instalados por CIV: placa de localización del daño (a), daño antes de la intervención (b), parche instalado (c), inspección parche en junio 2015 (d), inspección del parche agosto 2015 (e)

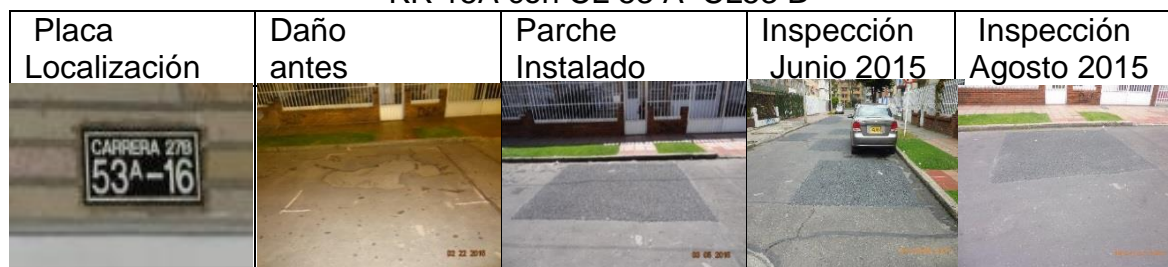
**CIV 13000937** Parche ejecutado el 27 de febrero de 2015 durante la noche en la KR 15A con CL 53 A CL53 B

**Figura 19.** Registro fotográfico de los parches instalados por CIV: placa de localización del daño (a), daño antes de la intervención (b), parche instalado (c), inspección parche en junio 2015 (d), inspección del parche agosto 2015 (e)
